INSTITUTO GEOLOGICO DEL PERU

BOLETIN 11

DATOS SISMOLOGICOS DEL PERU

El Terremoto del 1° de Noviembre de 1947

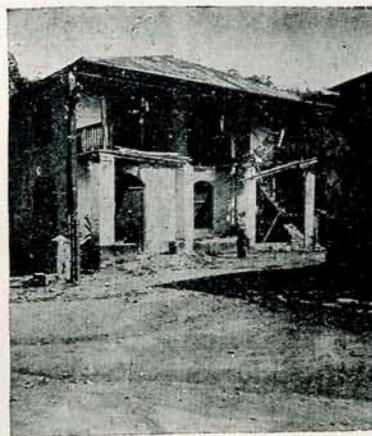
Fot. 1.

Derrumbe del paño frontal superior en una de las casas del Jirón Arequipa en La Merced.

El 63% de las construcciones de adobe quedó inhabitable (foto N° 1) 36% con daños leves y sólo 1% de edificios quedó intacto. El 73% de las casas de quincha y madera sufrieron ligeros desperfectos; el 99% de las construcciones de ladrillo resultó intacto, entre los cuales merece especial mención el Hotel San Felipe de 2 pisos, construido por su propietario el Sr. Felipe Cuevas, cuyos cimientos son de concreto reforzado de 1.50 m. y los sobrecimientos de 1.30 m.

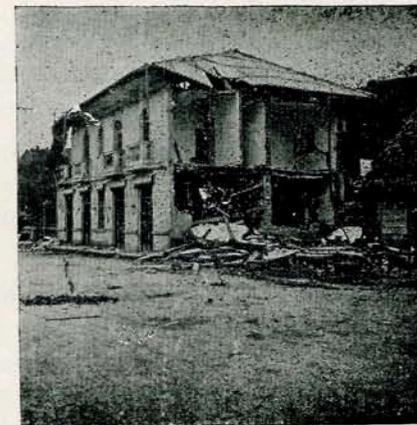
Fot. 2.

Desplome de los paños en la parte lateral y posterior del Hotel y Casa de Comercio de propiedad del Sr. Emilio Quiroz en Satipo.

En este pueblo los efectos fueron mas pronunciados, debido en parte a la resonancia sísmica del lecho arenoso sobre el cual se ha edificado. La casa de comercio y hotel de propiedad del Sr. Emilio Quiroz, de 2 pisos, de ladrillo y de 4 años de construcción quedó semidestruída. Los paños laterales se desplomaron (Véase foto N° 2). Los cimientos son de cemento y piedra de 1.50 m y 1.20 m., según el nivel. La caída de paredes tuvo en algunos lugares la dirección N 45 W.

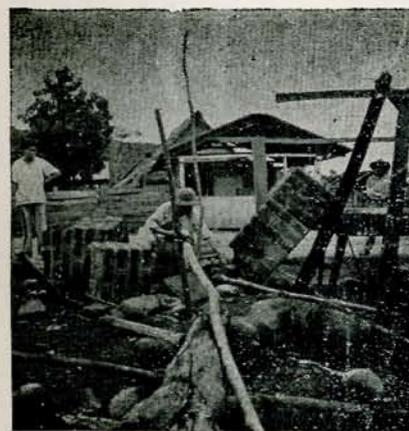
Fot. 3.

Caída de un pilar de ladrillo en Satipo

En Satipo la máxima aceleración fué alrededor de 309 mm/seg.2, calculada por la caída de un pilar de ladrillo que tenía un mortero de proporción 10: 1 de cemento y de dimensiones de 46 x 46 x 300 cms. (Véase foto N° 3).
