INSTITUTO GEOLOGICO DEL PERU

BOLETIN 13
DATOS SISMOLOGICOS
DEL PERU

1948

POR
E. SILGADO F.

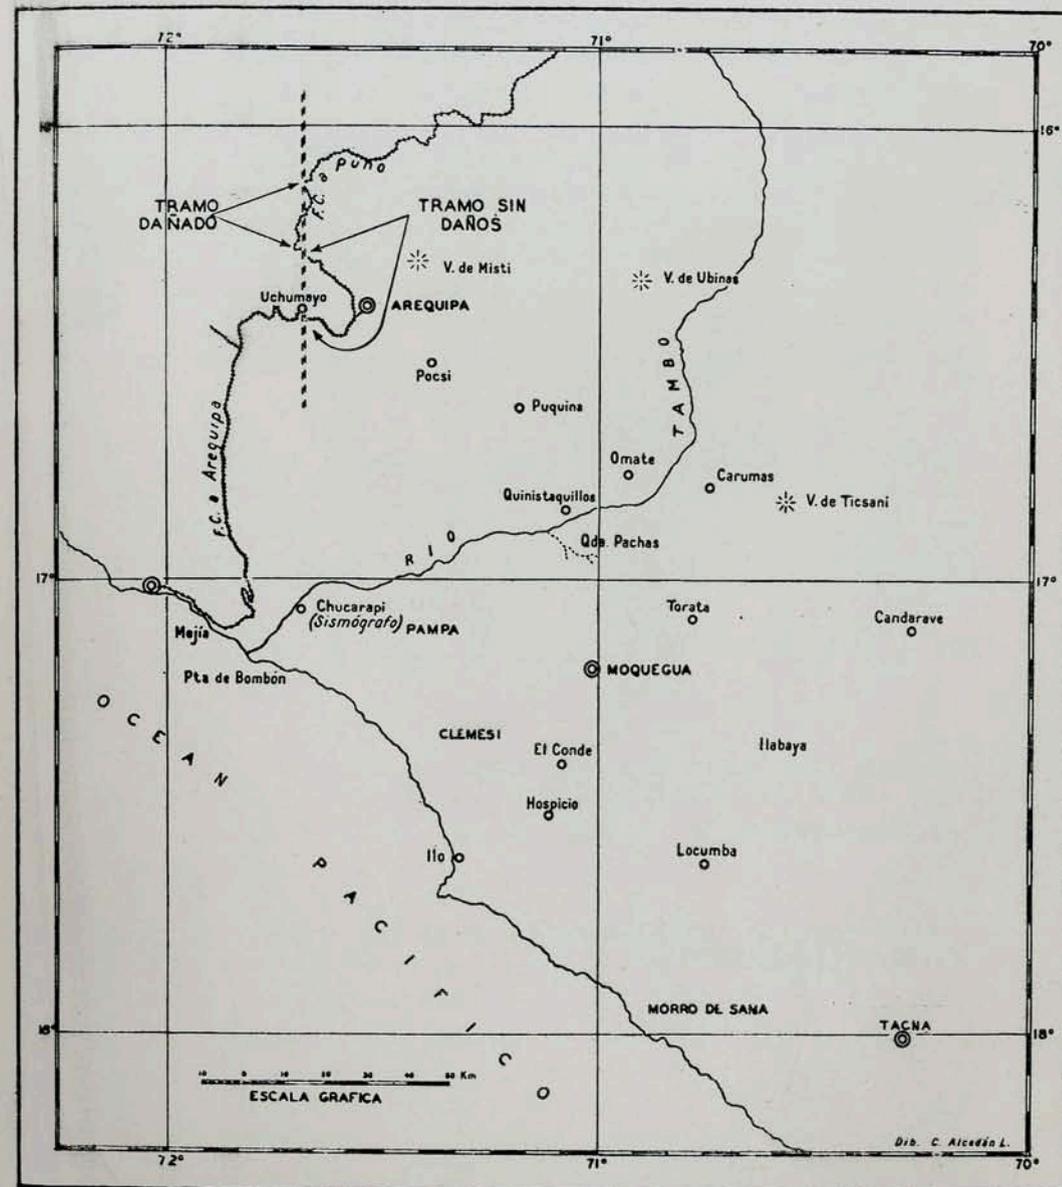
Mapa de la zona epicentral del terremoto del 11 de mayo. Se ubican los tramos de la línea del Ferrocarril de Arequipa a Puno que resultaron dañados por causa del movimiento, el terraplén se rajó en la dirección N-S y se asentó 30 cm. (Datos proporcionados gentilmente por el Ing. Sr. F. G. Schláppi).

La línea del ferrocarril a Puno, (véase el croquis) sufrió daños en Uchumayo y a lo largo de la dirección Sur-Norte entre Yura y Quiscos. El terraplén fué rajado en esa dirección y se sentó hasta 30 centímetros (2).

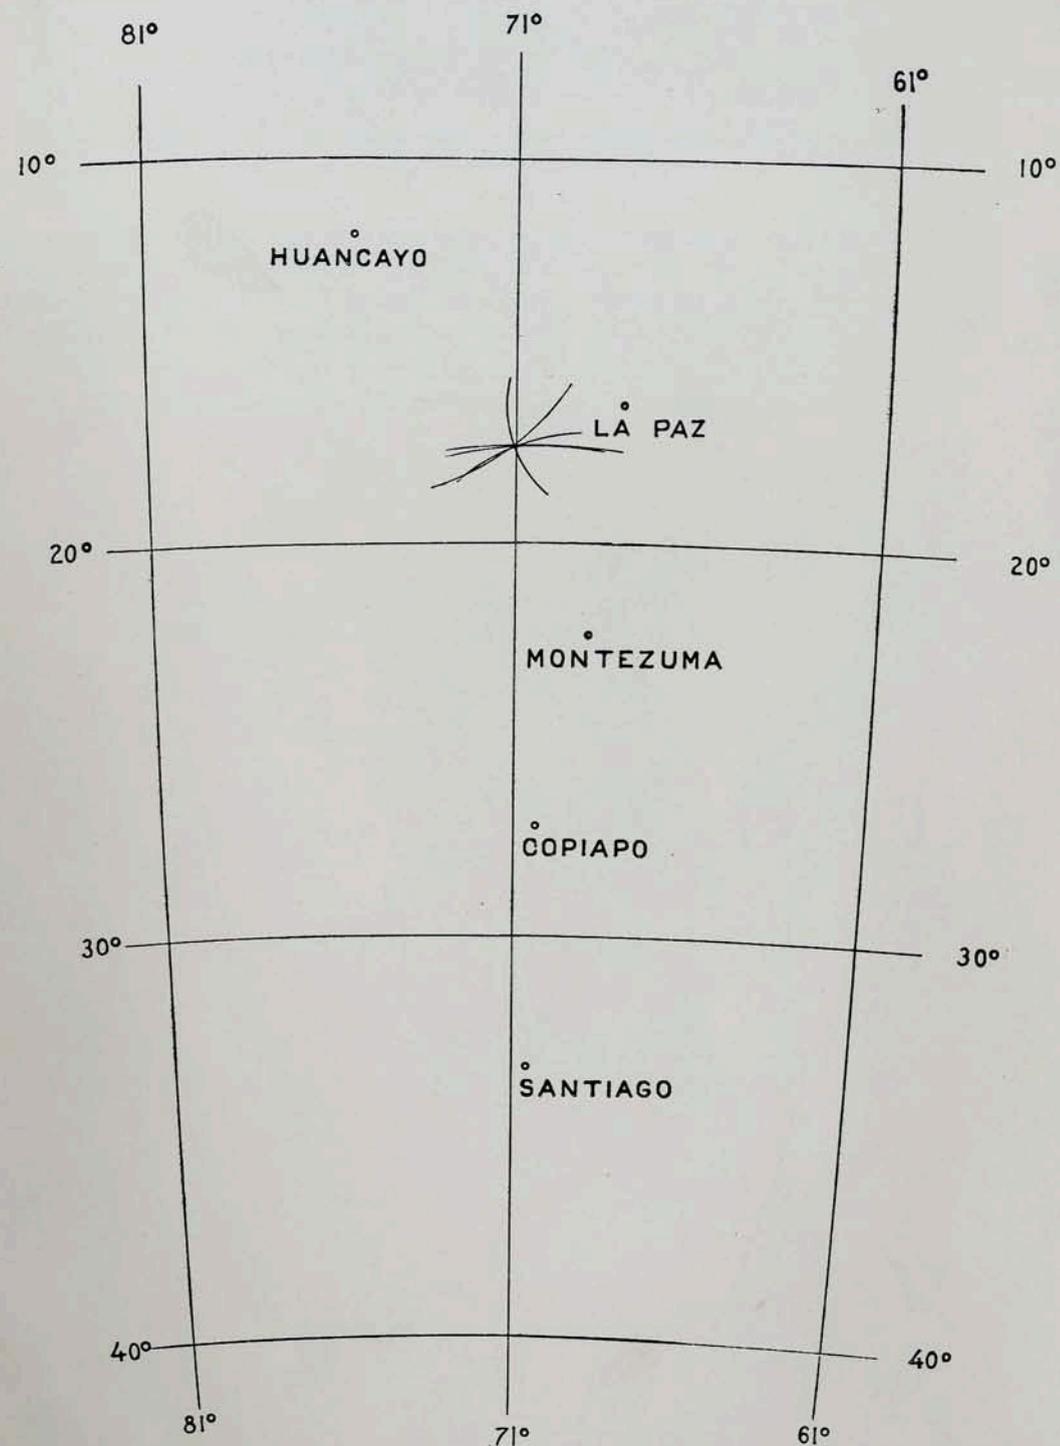
Determinación del epicentro con los datos de estaciones cercanas. La posición geográfica encontrada es 17°. 4 de lat. Sur y 71° long. W.

Empleándose coordenadas geocéntricas, se colocaron estas estaciones sobre un mapa de proyección estereográfica con centro en la latitud 17° S. Los intervalos en tiempo S—P y P—O de cada estación, proporcionaron las siguientes distancias de acuerdo con las tablas de Jeffreys y de Gutenberg Richter.

Tomando estas distancias como radios desde cada estación se trazaron 5 arcos cuya intersección común resultó $17^{\circ} 26' S$ y $71^{\circ} 03' W$.

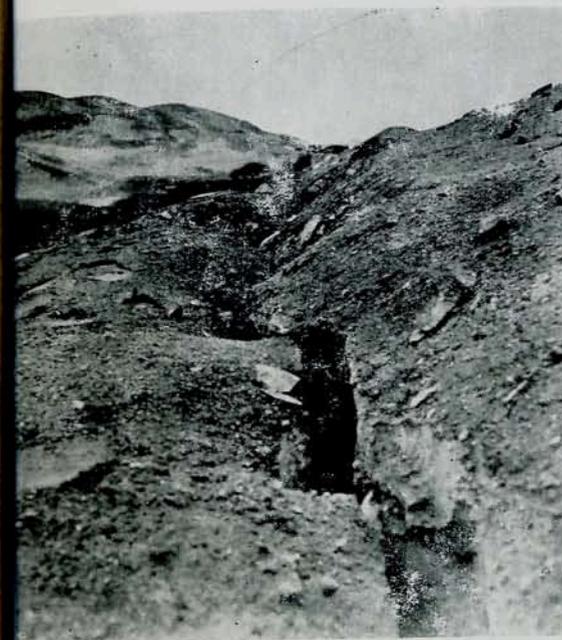
Foto N° 1 — Una de las grietas producidas en el Cerro Candela

En las faldas del Cerro Candela pudimos apreciar algunas grietas, una de ellas tenía orientación N. 10 E y la mayoría N 55 E, observamos también en este lugar pequeños derrumbes debido a la saturación del terreno

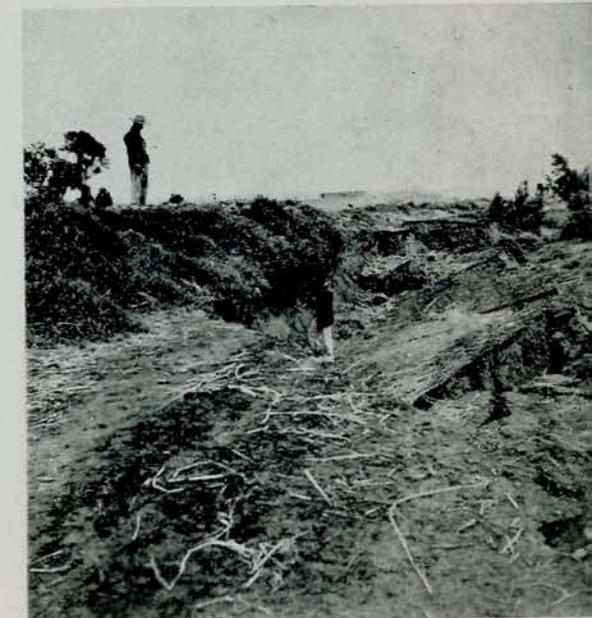
Foto N° 2 — Deslizamiento de terreno pantanoso en el lugar denominado Calavera

En el lugar denominado Calavera se produjeron varios deslizamientos en terrenos pantanosos, (véase foto). Una hilera de árboles se desplazó un metro hacia la acequia de drenaje en una extensión de 30 metros. Masas de terreno en una gran extensión se deslizaron dejando excavaciones en forma de herradura.

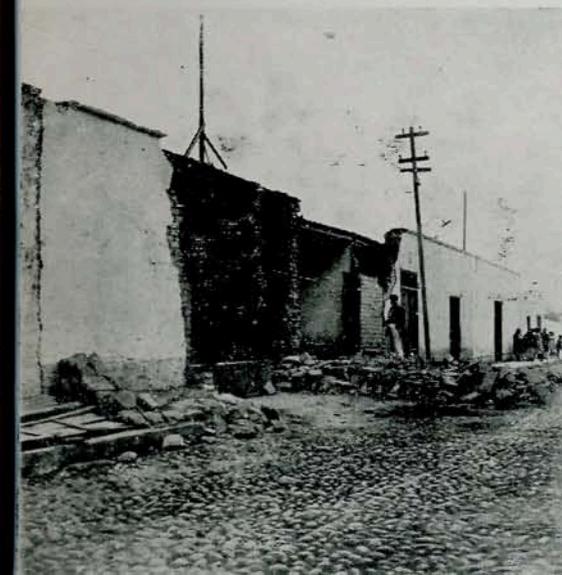
Foto N° 3 — Desplome de una pared de adobes en una de las calles de Cañete

La destrucción en la parte urbana de la ciudad de Cañete fué casi general, muy severa en las construcciones antiguas de adobe. La saturación excesiva del terreno fué seguramente otro factor determinante, pues por experiencia los efectos destructores de un movimiento sísmico son máximos en los terrenos húmedos y de relleno.

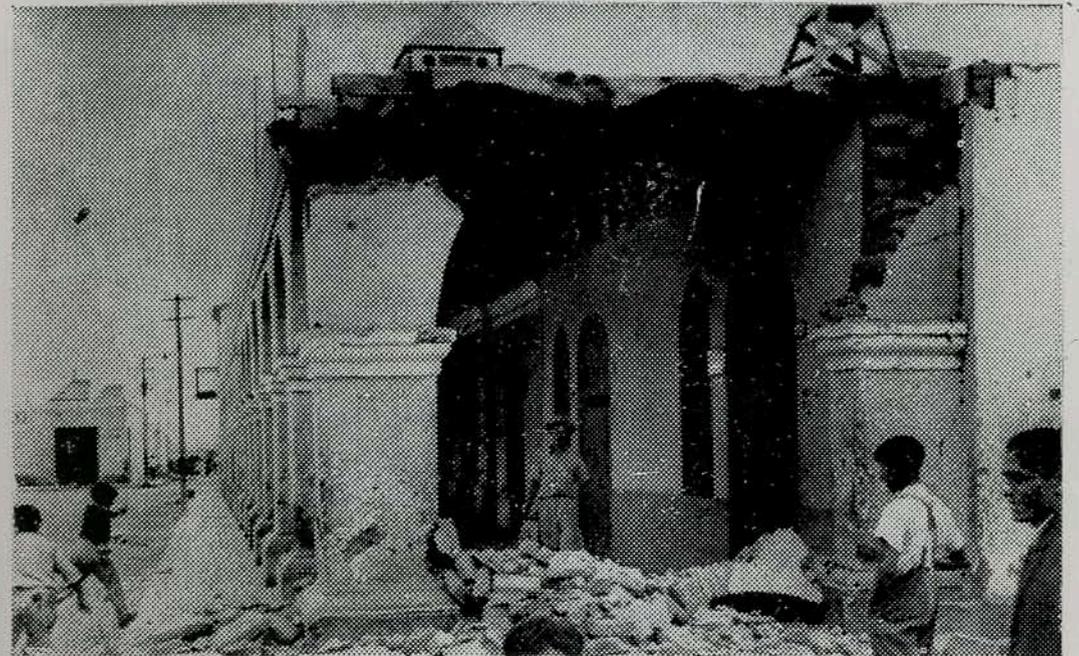
*Estado del Portal de la Plaza de Armas de Cañete, después del movimiento sísmico del día
28 de Mayo.*
